Na podstawie § 12 ust. 3 Regulaminu obrad Rady Miasta Tychy zgłaszam interpelację w sprawie: Braku rzetelnej odpowiedzi ze strony Wydziału Przygotowania i Realizacji Inwestycji Miasta Tychy na interpelację odnośnie nieprawidłowości przy realizacji projektu rozbudowy placu zabaw i siłowni plenerowej przy ul. Miodowej.

## PROTOKÓŁ KONTROLI COROCZNEJ GŁÓWNEJ PLACU ZABAW (zgodny z PN-EN 1176-7:2009)

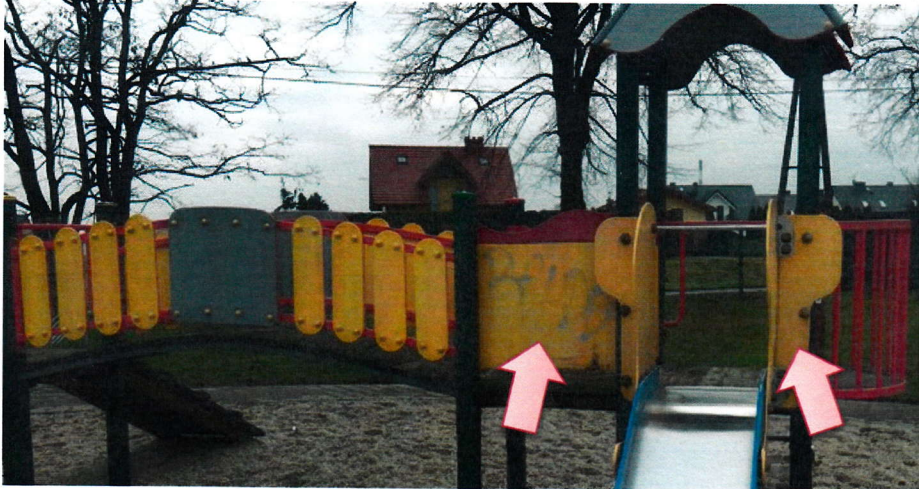
- Brak oznaczenia urządzeń realizowanych z funduszu partycypacyjnego (§1 ust. 6)
- Nie została ukończona renowacja zestawu zabawowego- wymiana starych sklejek na nowe HDPE

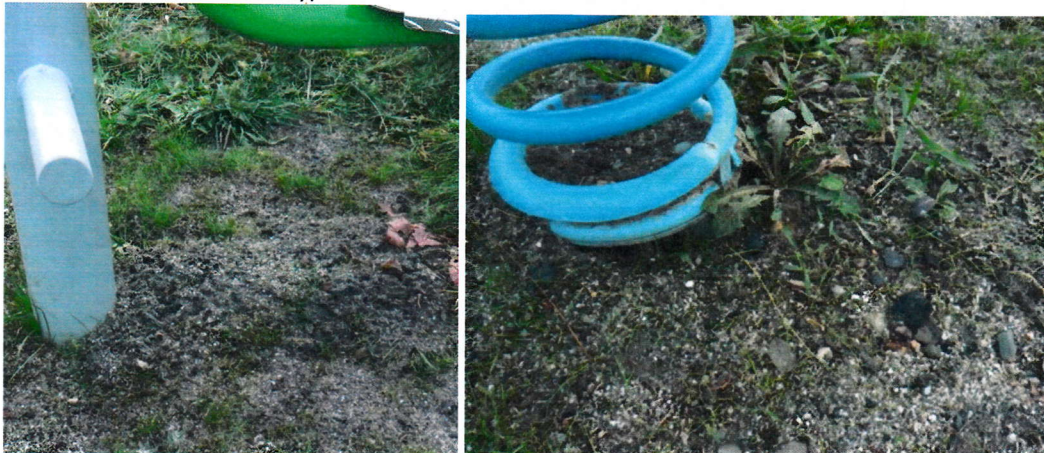
- brak nawierzchni bezpiecznej z trawy w strefach bezpieczeństwa urządzeń siłowych (§1 ust. 5) oraz przy urządzeniach zabawowych (po interwencji mieszkańców glina oraz kamienie zostały posypane nasionami trawy)
